PROYECTO:
REHABILITACIÓN DE CUBIERTA DEPORTIVA Y CONSTRUCCIÓN DE GRADAS EN LA ESCUELA PRIMARIA "RAFAEL RAMÍREZ CASTAÑEDA" CON C.U.T. 200PRO0151, AGENCIA DE POLICIA DOLOR, CAYAMA DE JUAREZ, OAXACA

DESCRIPCIÓN:
DEMOLICIONES, FIRME Y PINTURA DE FIRMES

01/03
PLANO No.

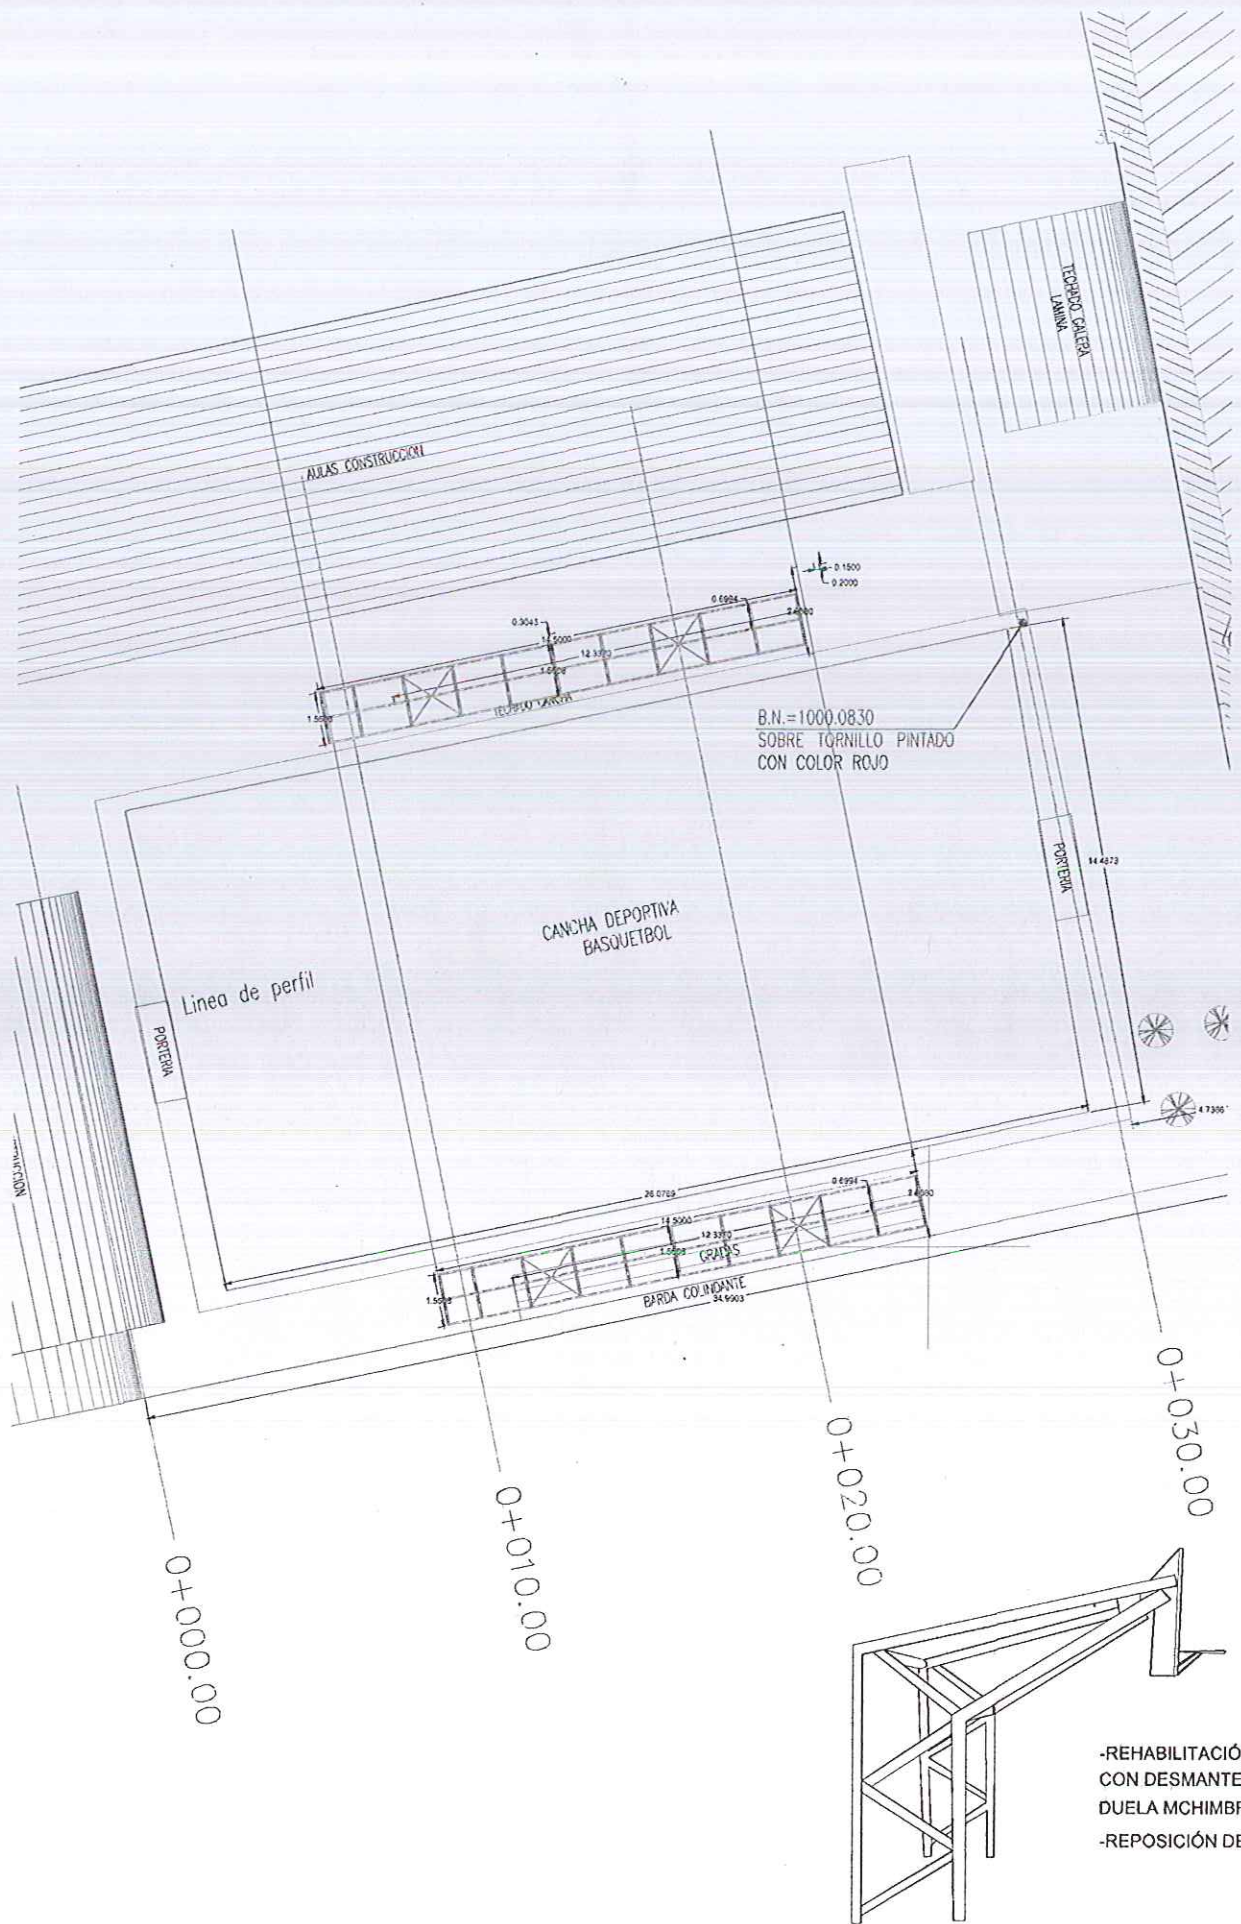
-REHABILITACIÓN DE TABLERO DE BASQUETBOL. CON DESMANTELAMIENTO Y COLOCACIÓN DE DUELA MCHIMBRADA DE 9 CM. X 3/4" DE ESPESOR.
-REPOSICIÓN DE LAMINA ATABLERADA CAL. 18

SUMINISTRO Y APLICACION DE PINTURA BASE ESMALTE EN PISO DE CONCRETO HIDRAULICO EXISTENTE, EN FRANJAS DE 5 CMS. DE ESPESOR CONSTANTE

MANTENIMIENTO:
• MANTENIMIENTO DE PLACA EXISTENTE DE 20 X 20 CM BASE INFERIOR DE APOYO DE COLUMNA DE ACERO DE 20 X 15 CMS. X 3/4" DE ESPESOR, CON 4 ORIFICIOS DE 3/8" DE DIAMETRO PARA EL PASO DE PERNOS DE ANCLAJE.

• MANTENIMIENTO DE COLUMNA C1 A BASE DE PERFIL MONTEN EN CAJA CON DIMENSIONES TOTALES DE 20 X 15 CM Y ALTURA DE HASTA 4.50 MTS. SOLDADAS ENTRE SI CON CORDON CORRIDO E7018 INCLUYE LIJADO DE LA SUPERFICIE Y PINTADO POSTERIOR CON PINTURA BASE ESMALTE A DOS MANOS.

• MANTENIMIENTO DE CUERDA SUPERIOR A BASE DE PERFIL MONTEN EN CAJA CON DIMENSIONES TOTALES DE 20 X 15 CM Y LONGITUD PROMEDIO DE 7.70 MTS. Y ALTURA DE HASTA 6.10 MT SOLDADAS ENTRE SI CON CORDON CORRIDO E7018 Y PLACAS LATERALES 20 CM X 20 CM.

• MANTENIMIENTO DE LARGUERO L2 DE CUBIERTA, A BASE DE PERFIL MONTEN TIPO 6MT12 EN CANAL CON SECCION DE 6" X 2" EN ACERO A572 GRADO 60 INCLUYE: FIJACION CON 2 PIJAS AUTOROSCANTE DE 1" ,ELEVACION MAXIMA 7.00 MTS., LIJADO DE LA SUPERFICIE Y PINTADO POSTERIOR CON PINTURA BASE ESMALTE A DOS MANOS (APLICADO CON PISTOLA Y COMPRESORA) COLOR DEFINIDO EN OBRA.

MANTENIMIENTO DE (TENSOR) DE PTR 2" X 2", COLOR ROJO DE LONGITUD 7.75 MT. ESPESOR DE 3.99 MM (CLIPS L) INCLUYE: FIJACION CON 2 PIJAS AUTOROSCANTE DE 1" , ELEVACION MAXIMA 7.00 MTS., LIJADO DE LA SUPERFICIE Y PINTADO POSTERIOR CON PINTURA BASE ESMALTE A DOS MANOS (APLICADO CON PISTOLA Y COMPRESORA) COLOR DEFINIDO EN OBRA, PREVIA APLICACIÓN DE PRIMARIO ANTICORROSIVO.

• MANTENIMIENTO PREVENTIVO Y CORRECTIVO EN PUNTOS DE FIJACION CON ELEMENTOS ESTRUCTURALES EN CUBIERTA METÁLICA EXISTENTE, A BASE DE LAMINA METÁLICA DE SECCIONES COMERCIALES R101 CAL 24.

• REEMPLAZO DE LAMINAS LINEA COMERCIAL R101 CAL 24 EN MAL ESTADO EN CUBIERTA METÁLICA EXISTENTE DE 2.4 M X 1 DE ANCHO (0.90 EFECTIVO), INCLUYE: ELEMENTOS DE UNIÓN (PIJAS METÁLICAS Y RONDANAS), RETIRO Y SUSTITUCIÓN DE LOS ELEMENTOS DE FIJACIÓN DE LAS LAMINAS METÁLICAS, CALAFATEO CON DURETAN O SELLADOR SIMILAR Y REPOSICIÓN DE TORNILLERÍA DE LAMINA COLOCADA A CADA 60 CMS. EN EL ANCHO Y A CADA 1.25 A 1.50 M

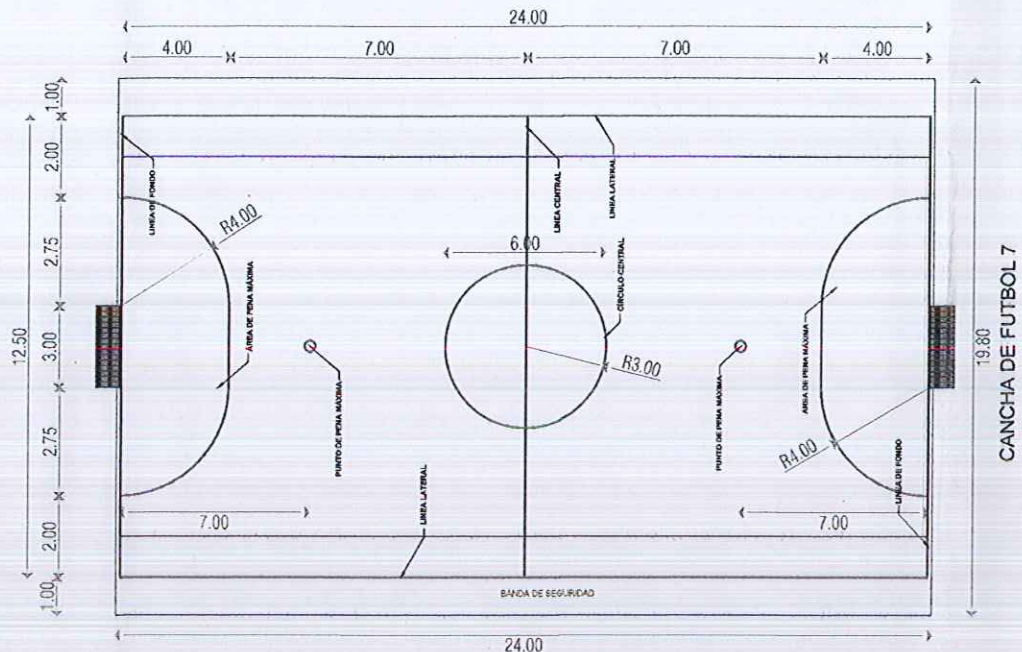
COLOCACION DE PINTURA EN CANCHA "SEÑALIZACION DE FUTBOL."

FIRME DE CONCRETO F'C=150 KG/CM2 COLOADO EN CUADROS DE DIMENSIONES DE (2.00 MTS. DE LARGOPOR 3.00 MTS. DE ANCHO) DE 10 CM. DE ESPESOR, ABCABADO RAYADO CON BROCHA. SE APLICARÁ PINTURA BASE ESMALTE EN PISO DE CONCRETO HIDRAULICO EXISTENTE, EN FRANJAS DE 5 CMS. DE ESPESOR CONSTANTE.
